Mitigasi Bencana Gempa Bumi di Padukuhan Karang, Kalurahan Girikarto, Kapanewon Panggang, Kabupaten Gunungkidul

Desi Maryani

Universitas Atma Jaya Yogyakarta, Jalan Babarsari No. 44, Yogyakarta

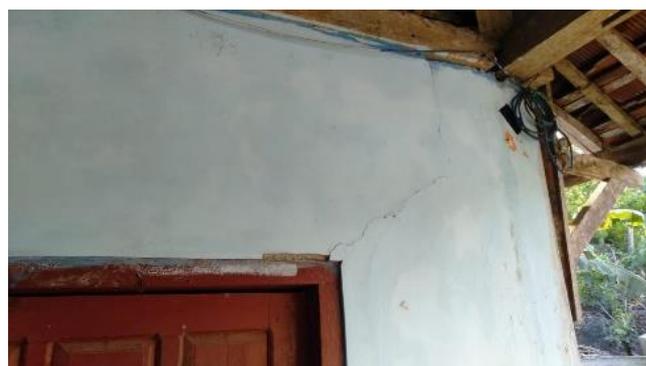
yang direkatkan dengan mortar. Salah satu bangunan dengan dinding bata yaitu Balai Pedukuhan Karang yang berbentuk Joglo dibagian depan, namun memiliki ruangan dari konstruksi dinding bata di bagian belakang. Berdasarkan pengamatan di lokasi ditemukan beberapa kerusakan ringan pada dinding bata berupa retakan dinding di area void yang ditunjukkan dalam Gambar 1. Retakan pada dinding dapat disebabkan oleh faktor internal maupun eksternal. Faktor internal misalnya dari kualitas bahan bangunan yang digunakan dan proses pengerjaannya, sedangkan faktor eksternal terjadi sebagai dampak dari bencana alam seperti gempa bumi.

Gambar 1. Retakan dinding area void di Balai Karang

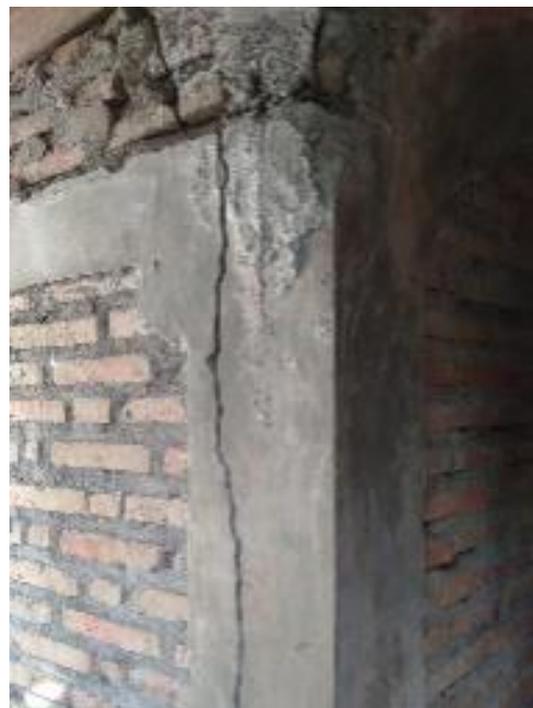
Melalui pengamatan langsung saat survey ditemukan kerusakan pada dinding rumah, khususnya pada area void (area bukaan pintu, jendela dan lubang ventilasi). Kerusakan dinding bata umumnya berupa retakan maupun terbelahnya dinding dengan kolom. Gambar 3 menunjukkan kerusakan pada dinding bata yang terbelah dengan kolom struktur akibat gempa bumi. Sementara itu, Gambar 4 menunjukkan dinding rumah warga di Padukuhan Karang yang mengalami retak hingga terbelah. Hal ini menunjukkan pengetahuan tentang perencanaan dasar pembangunan rumah tinggal sederhana di Padukuhan Karang yang masih rendah. Oleh karena itu, penyuluhan mengenai cara memperkuat dinding rumah yang terdampak gempa perlu disampaikan.

Gambar 3. Struktur kolom dan dinding bata yang terbelah

Pada saat mengikuti kegiatan penyuluhan, warga Padukuhan Karang menyadari bahwa selama ini pembangunan rumah belum memenuhi dasar pembangunan rumah tahan gempa. Hal ini dibuktikan dengan adanya retakan pada dinding area void maupun terbelahnya kolom struktur dengan pasangan dinding yang disebabkan karena tidak dipasangnya angkur atau stek besi dari kolom ke dinding.

Perkuatan dinding dengan ferosemen tergolong mudah untuk dikerjakan dan sederhana. Bahan-bahan yang digunakan juga relatif ekonomis, yaitu kawat anyam, kawat bendrat untuk menjahit dinding yang hendak diperkuat, paku payung sebagai dudukan kawat anyam, dan mortar (campuran semen, pasir dan air) sebagai plesteran. Perkuatan dinding dilakukan dengan mengikat dinding pasangan bata dengan kawat anyam yang didudukkan pada paku payung. Paku payung dipasang pada dinding dengan variasi jarak 20cm dan 40cm, sementara jarak kawat anyam dengan permukaan bata diatur sebesar 1cm. Sekumpulan kawat bendrat dipilin menjadi satu dengan alat tang, untuk selanjutnya diikat pada empat (4) paku terdekat. Plesteran dinding pada kedua sisi dengan ketebalan 2cm, dimana pada tengah ketebalan plesteran terdapat anyaman kawat yang sudah mengikat pasangan dinding bata. Dalam penelitian terdahulu oleh Teddy Boen (2015) menunjukkan bahwa dinding rumah yang diperkuat dengan ferosemen mempunyai kekuatan lebih baik dalam menahan beban gempa dari pada dinding tanpa perkuatan [10].

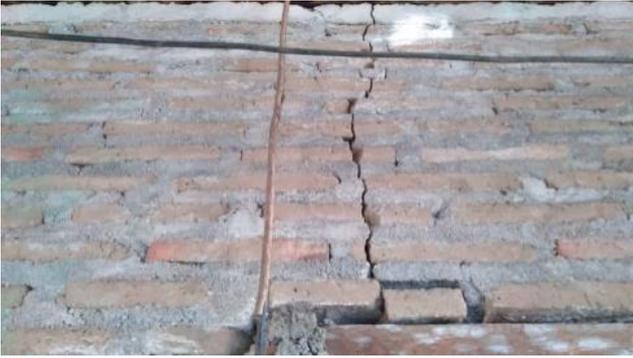
Gambar 4. Retakan dinding rumah warga Padukuhan Karang
