## Kegiatan Penilaian Awal Kelayakan Gereja sebagai Tempat Evakuasi dalam Mendukung Kesiapsiagaan Bencana

Andi Prasetyo Wibowo<sup>1\*</sup>, Nadia Nonita Permatasari<sup>2</sup>, Clarissa Felicia Chandra<sup>3</sup>, Bernadeth Jacinta Amara S.<sup>4</sup>, Charles Simon Paelongan<sup>5</sup>,  
Shasna Rista Aulia<sup>6</sup>

Departemen Arsitektur, Fakultas Teknik, Universitas Atma Jaya Yogyakarta, Jl. Babarsari No. 44, Sleman, Yogyakarta<sup>1</sup>

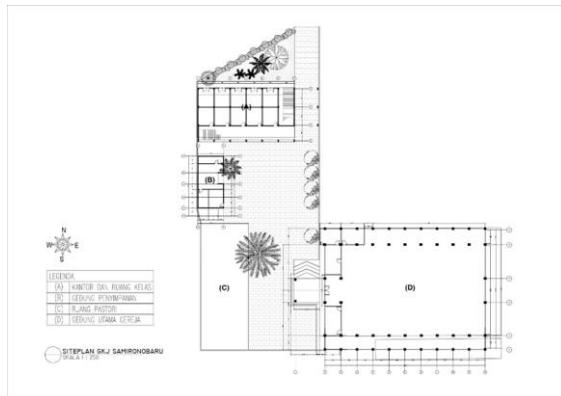
Gambar 3. Siteplan GKJ Samironobaru

Kondisi fisik bangunan GKJ Samironobaru secara umum cukup baik dan layak digunakan sebagai lokasi evakuasi. Struktur bangunan terlihat kokoh tanpa adanya kerusakan signifikan, dengan kapasitas ruang yang memadai untuk menampung hingga 90 orang.

Sistem sanitasi telah tersedia dengan 12 kamar mandi yang berfungsi baik. Ventilasi alami terbilang cukup karena adanya bukaan jendela dan sirkulasi udara yang baik, sehingga ruangan tidak terasa pengap. Aksesibilitas juga mendukung, dengan adanya area lantai satu yang dapat dimanfaatkan bagi lansia, pengguna kursi roda, dan keluarga dengan anak kecil, memastikan mobilitas kelompok rentan lebih mudah saat kondisi darurat.

GKJ Samironobaru belum memiliki ruang cuci pakaian yang memadai, sehingga jika gereja difungsikan sebagai Tempat Evakuasi Sementara (TES), kebutuhan untuk mencuci pakaian pengungsi belum dapat terpenuhi dengan baik. Selain itu, fasilitas dapur yang tersedia saat ini berukuran kecil dan belum mampu mendukung proses memasak dalam jumlah besar untuk memenuhi konsumsi para pengungsi. Di sisi lain, gereja juga belum memiliki genset sebagai sumber cadangan listrik, sehingga berpotensi menjadi kendala apabila terjadi pemadaman listrik selama masa evakuasi. Temuan ini menunjukkan adanya keterbatasan fasilitas yang perlu diperhatikan apabila gereja digunakan sebagai Tempat Evakuasi Sementara (TES).

1. Kapasitas ruang gereja dan bangunan pendukung dapat menampung sekitar 90 orang.

2. Sumber air bersih berasal dari PDAM dan dilengkapi dengan tandon air berkapasitas  $\pm 550$  liter. Hasil penilaian menilai kapasitasnya masih perlu ditambah.

3. Tersedia 12 kamar mandi/WC, cukup untuk kebutuhan dasar, meskipun penambahan WC portabel disarankan.
4. Sistem *septic tank* sudah ada, namun direkomendasikan penambahan *septic tank bio portable* untuk mendukung kapasitas tambahan.

5. Wastafel sudah tersedia tetapi jumlahnya masih terbatas sehingga perlu penambahan untuk mendukung kebersihan.
6. Tempat pengolahan sampah sudah disiapkan dengan kapasitas 120 liter dan warna berbeda untuk memisahkan jenis sampah.

7. Dari sisi aksesibilitas, gereja sudah memiliki *ramp* untuk difabel dan lansia, namun toilet khusus difabel belum tersedia.
8. Dapur masih berukuran kecil, sehingga kebutuhan logistik makanan akan dibantu oleh gereja mitra.

9. Jalur evakuasi darurat sudah terlihat, namun perlu ditambahkan tanda penunjuk arah dan dilakukan simulasi evakuasi agar lebih mudah dipahami.
10. Untuk sistem pemadam kebakaran, saat ini hanya tersedia APAR, dan disarankan menambah *smoke detector*.

11. Sistem kelistrikan disarankan menambahkan genset berkapasitas minimal 12 kVA untuk mendukung kebutuhan darurat.
12. Belum ada fasilitas khusus anak dan lansia, sehingga bangunan kantor dapat dimanfaatkan sebagai ruang bermain dan tempat istirahat.

13. Fasilitas area cuci dan jemur pakaian juga belum tersedia, sehingga solusinya adalah mendatangkan mobil cuci darurat saat evakuasi.
14. Untuk alat komunikasi, belum tersedia sistem darurat, sehingga disarankan menggunakan HT atau radio komunikasi agar koordinasi lebih efektif.

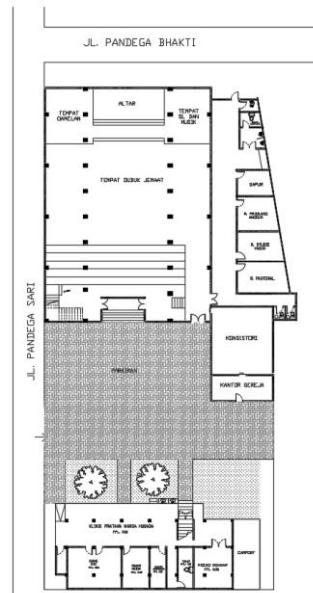
Gambar 4. Siteplan GKJ Sarimulyo

GKJ Sarimulyo memiliki kondisi fisik bangunan serta sistem sanitasi dasar yang memadai. Keunggulan lain yang dimiliki adalah adanya fasilitas klinik dan gedung sekunder yang dapat difungsikan sebagai ruang evakuasi sementara bagi jemaat maupun masyarakat sekitar pada saat terjadi bencana. Selain itu, tersedia pula sejumlah fasilitas utama yang mendukung kegiatan Tanggap Darurat Bencana (TES), antara lain dapur umum, toilet sebanyak 5, klinik, area cuci, serta posko relawan. Keberadaan posko ini menjadi langkah awal gereja dalam meningkatkan kesiapsiagaan sekaligus sebagai bentuk kewaspadaan terhadap potensi kebencanaan. Dukungan tersebut semakin diperkuat dengan aksesibilitas yang baik, termasuk tersedianya fasilitas ramah disabilitas yang memungkinkan seluruh lapisan masyarakat dapat mengakses pelayanan dan perlindungan secara setara.

1. Kapasitas ruang gereja dan bangunan pendukung dapat menampung maksimal 96 orang.
2. Sumber air bersih berasal dari sumur dan sebuah tangki berkapasitas 1.000 liter. Kapasitas tersebut sebenarnya belum mencukupi untuk kebutuhan 96 orang pengungsi, namun penambahan tangki tidak dianggap perlu, dengan konsekuensi para pengungsi harus menunggu lebih lama saat mandi karena proses pemompaan air
3. Tersedia 5 KM/WC yang cukup untuk memenuhi kebutuhan 96 pengungsi

4. Sistem *septic tank* yang baik dan memenuhi standar
5. Wastafel tersedia dengan jumlah yang cukup.
6. Kapasitas tempat sampah kurang memenuhi kebutuhan 96 pengungsi, perlu juga pemisahan jenis sampah kering, basah, dan medis.

7. Dari sisi aksesibilitas, gereja sudah memiliki *ramp* untuk difabel dan lansia di akses masuk utama
8. Memiliki dapur yang dapat digunakan/memenuhi syarat dapur untuk tempat evakuasi sementara.

9. Jalur evakuasi darurat sudah tersedia dan dapat terbaca dengan baik.
10. Sistem pemadam kebakaran berupa APAR sudah tersedia di gedung primer namun di gedung sekunder belum ada, perlu juga penambahan *smoke detector* di beberapa area.

11. Sistem kelistrikan sudah memenuhi untuk mendukung kebutuhan darurat, namun diperlukan penambahan lampu darurat di beberapa area sebagai pencegahan keadaan darurat tambahan saat mati listrik.

12. Belum ada fasilitas khusus anak sehingga taman depan gedung sekunder dapat digunakan sebagai ruang bermain saat gereja digunakan sebagai TES
13. Fasilitas area cuci dan jemur pakaian sudah tersedia.

14. Untuk alat komunikasi, belum tersedia radio darurat untuk mendapatkan informasi terkait kebencanaan saat internet terputus

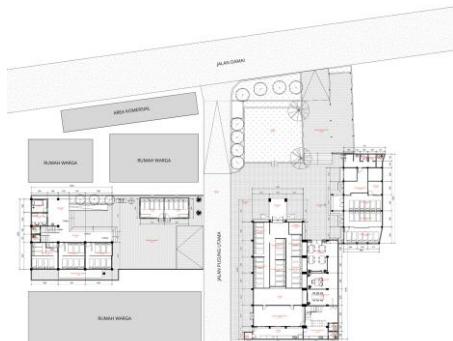
Gambar 5. Siteplan GKJ Dayu

Kondisi fisik GKJ Dayu secara umum dinilai cukup layak apabila difungsikan sebagai tempat evakuasi sementara. Elemen struktur dan arsitektur pada bangunan PPSA, gereja, maupun gedung serbaguna tidak menunjukkan adanya kerusakan yang dapat membahayakan keselamatan pengungsi. Dari sisi kapasitas, kompleks ini mampu menampung hingga 102 orang. Fasilitas pendukung juga tersedia, antara lain unit kesehatan khusus yang berada di gedung PPSA, dapur yang memadai untuk menunjang kebutuhan pangan, enam unit kamar mandi yang cukup untuk melayani jumlah pengungsi, kapasitas tempat sampah yang memadai, serta daya listrik yang telah mencukupi kebutuhan operasional pengungsian. Meskipun demikian, masih terdapat beberapa kekurangan seperti belum tersedianya ruang cuci jemur, letak

APAR (Alat Pemadam Api Ringan) yang kurang strategis, serta ketiadaan sistem pendeteksi asap. Dari aspek aksesibilitas, GKJ Dayu relatif mudah dijangkau oleh kendaraan pengangkut logistik karena posisinya berada di jalur jalan lokal primer. Namun, perlu menjadi perhatian bahwa gedung PPSA terpisahkan oleh Jalan Pusung Utama dari gedung gereja dan gedung serbaguna, sehingga memerlukan pengaturan mobilitas pengungsi yang lebih terencana.

1. Kapasitas Pengungsi: Gedung direncanakan menampung 102 orang pengungsi.
2. Air Bersih: Kualitas air kurang layak karena terkadang mengandung besi, namun dibutuhkan tambahan tandon air kapasitas 500 liter untuk mencukupi kebutuhan harian.
3. Kamar Mandi/WC: Telah tersedia dinilai cukup, namun masih perlu penambahan kelengkapan *hand bar* untuk penyandang disabilitas.
4. *Septic Tank*: Sudah tersedia dengan jarak aman dari sumur bor (25 meter), namun perlu pemantauan rutin karena terhubung ke sumur resapan.
5. Wastafel: Dibutuhkan penambahan 2 wastafel untuk mendukung kebersihan tangan para pengungsi.
6. Pengolahan Sampah: Volume kapasitas tempat sampah sudah memenuhi kebutuhan pengungsi. Namun, saat ini belum ada pemisahan jenis sampah; perlu penambahan

- label tempat sampah terpisah (organik, anorganik, medis).
7. Aksesibilitas: pada gedung PPSA sudah dilengkapi ramp untuk akses difabel dan lansia. Sedangkan akses ke lantai 2 terdapat 1 buah tangga.

8. Dapur dan Logistik: Dapur dan Logistik: Ukuran dapur gedung gereja sudah cukup untuk memenuhi kapasitas 102 orang. Perlu penambahan 1 unit *freezer box* 200 liter untuk menyimpan logistik basah.

9. Evakuasi Darurat: Belum terdapat jalur evakuasi khusus dan sistem peringatan darurat; perlu dilengkapi sistem rambu dan simulasi jalur keluar.
  10. Sistem Pemadam Kebakaran: Belum tersedia; perlu ditambah 1 unit APAR dan 25 *smoke detector* untuk mendukung keselamatan.

11. Sistem Kelistrikan: Tersedia dua sumber listrik yaitu PLN 2200 watt dan genset 5000 watt, dan telah memadai untuk kebutuhan dasar.
  12. Ruang cuci jemur sebaiknya dilengkapi dengan fasilitas menjemur dan keran air.

13. Fasilitas Anak & Lansia: Perlu penambahan ruang bermain anak dan ramp akses untuk pengguna kursi roda atau lansia.
  14. Alat Komunikasi: Saat ini hanya tersedia Wi-Fi; disarankan menambah HT (*Handy Talky*) 2-4 unit, speaker portabel (5 unit), dan radio FM/AM sebagai sarana komunikasi darurat.

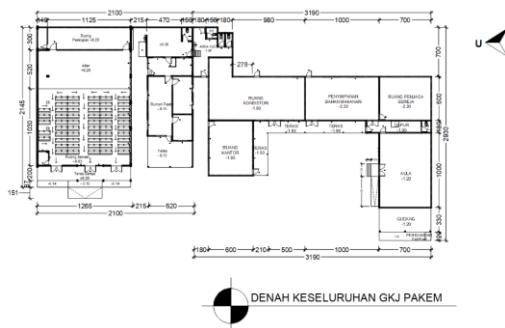
Gambar 6. Siteplan GKJ Pakem

Secara umum, kondisi fisik bangunan GKJ Pakem cukup baik dan layak digunakan sebagai lokasi evakuasi. Struktur bangunan terlihat kokoh, meskipun terdapat beberapa retakan dan lumut seperti terlihat pada gambar 7 dan 8, namun tidak menunjukkan kerusakan signifikan. Ruangan memiliki kapasitas memadai untuk menampung hingga 126 orang.

Sistem sanitasi sudah tersedia dengan enam kamar mandi yang berfungsi baik, meskipun disarankan penambahan satu unit khusus untuk difabel. Ventilasi alami juga cukup baik berkat adanya bukaan jendela dan sirkulasi udara, sehingga ruangan tidak terasa pengap.

Dari segi aksesibilitas, secara umum cukup mendukung, meskipun posisi toilet relatif jauh dan aksesnya sempit, namun masih dapat dijangkau. Selain itu, lahan luas di area selatan gereja dapat dimanfaatkan sebagai lokasi tambahan untuk mendirikan tenda-tenda penampungan.

1. Kapasitas ruang gereja, bangunan pendukung (kantor gereja), dan tambahan shelter mandiri dapat menampung sekitar 126 orang.
2. Sumber air bersih berasal dari PDAM dan tandon air berkapasitas 2000 liter, sudah cukup dengan kapasitas yang ada.
3. Tersedia 5 KM/WC, tidak cukup sehingga penambahan KM/WC portabel ukuran standar dan difabel disarankan.
4. Sistem septic tank sudah ada, namun direkomendasikan penambahan *septic tank bio portable* untuk mendukung kapasitas tambahan.
5. Wastafel sudah tersedia tetapi penempatan yang tidak terjangkau sehingga perlu penambahan untuk mendukung kebersihan.
6. Tempat pengolahan sampah sudah disiapkan dengan kapasitas 1000 liter, tetapi perlu sampah dengan warna berbeda untuk memisahkan jenis sampah.
7. Dari sisi aksesibilitas, gereja sudah memiliki *ramp* untuk difabel dan lansia, namun penghubung di dua area tersebut masih menggunakan tangga.

8. Dapur masih berukuran kecil, sehingga kebutuhan logistik makanan perlu tambahan.
9. Jalur evakuasi darurat sudah terlihat, namun perlu ditambahkan tanda penunjuk arah dan dilakukan simulasi evakuasi agar lebih mudah dipahami.
10. Untuk sistem pemadam kebakaran belum tersedia, sehingga disarankan menambah APAR dan *smoke detector*.
11. Sistem kelistrikan sudah memenuhi untuk mendukung kebutuhan darurat.
12. Belum ada fasilitas khusus anak dan lansia, sehingga rumah pastor dimanfaatkan sebagai ruang bermain dan ruang penyimpanan makanan dimanfaatkan sebagai ruang difabel dan lansia.
13. Fasilitas area cuci dan jemur pakaian sudah tersedia.
14. Untuk alat komunikasi, belum tersedia sistem darurat, sehingga disarankan menggunakan HT atau radio komunikasi agar koordinasi lebih efektif.

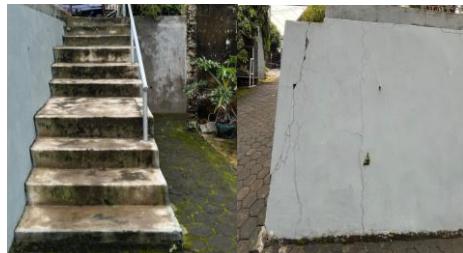
Gambar 7. Salah satu bentuk kerusakan pada GKJ Pakem

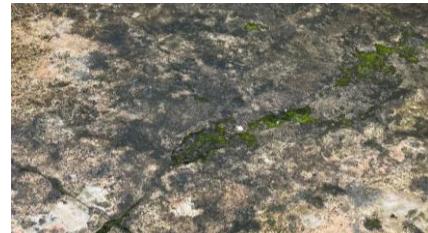
Ganbar 8. Kondisi permukaan lantai luar pada GKJ Pakem
