Penyuluhan Sambungan Kayu dan Perbaikan Tangga Kayu Ruang Pertemuan Warga Kelurahan Bener, Kemantren Tegalrejo, Yogyakarta

Henda Febrian Egatama, Ade Lisantono
Universitas Atma Jaya Yogyakarta, Jalan Babarsari No. 44, Yogyakarta
Email: henda.egatama@uajy.ac.id

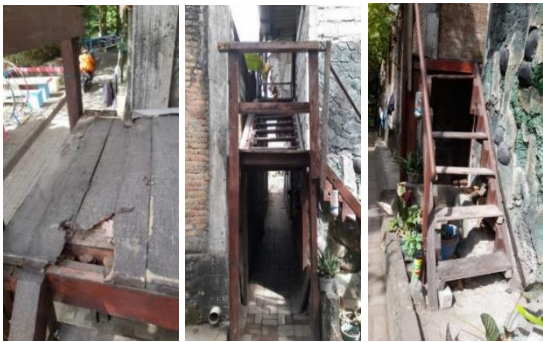
Kondisi infrastruktur di Kelurahan Bener, khususnya di RT 10 RW 3, didapati terdapat beberapa bangunan dari konstruksi kayu. Salah satu bangunan dengan konstruksi kayu adalah rumah warga yang juga digunakan untuk pertemuan warga kampung. Dokumentasi dari warga menunjukkan kondisi bangunan dengan kerusakan pada tangga dan dek lantai kayu (Gambar 1). Kerusakan kemungkinan terjadi akibat kualitas kayu yang kurang baik dan karena faktor usia layan. Jenis kayu yang digunakan (eksisting) pada bangunan warga ini adalah kayu glugu (kelapa), yang menurut [2] tergolong pada kelas kuat III.

Gambar 1. Kondisi bangunan pertemuan warga dari konstruksi kayu (sumber: dokumentasi warga)

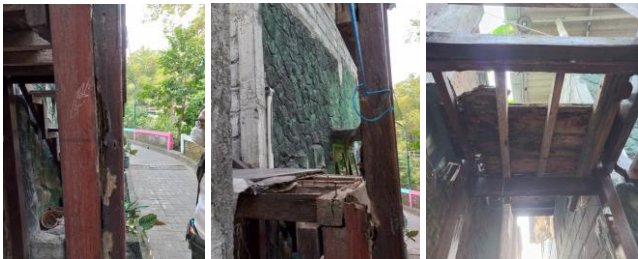
Survey pertama dilakukan oleh kedua Dosen Pengabdian pada hari Sabtu, 17 September 2022 pukul 16.30. Pada survey ini, Dosen Pengabdian bersama dengan seorang tukang menemui Bapak Yuni Mulyono selaku perwakilan warga RT 10 RW 03 Kelurahan Bener, untuk meninjau dan mendiskusikan permasalahan bangunan kayu milik kampung yang rusak (Gambar 3). Dari hasil tinjauan dan diskusi, diperoleh data bahwa kerusakan tangga kayu warga disebabkan oleh paparan cuaca langsung terhadap konstruksi kayu. Selain itu, kualitas material kayu eksisting yang kurang baik menimbulkan kerusakan-kerusakan berupa keropos di berbagai bagian tangga kayu (Gambar 4). Material kayu eksisting yang digunakan adalah kayu glugu Jawa.

Gambar 4. Detail kerusakan-kerusakan tangga kayu

Perencanaan renovasi tangga kayu dimulai dengan perhitungan kebutuhan kayu, yang didasarkan pada hasil pengukuran dimensi tangga kayu eksisting. Tabel 1 menunjukkan kebutuhan komponen tangga kayu sebagai bahan renovasi. Jenis material utama kayu yang dipilih sebagai bahan renovasi adalah kayu bangkirai, dengan

pertimbangan kekuatan dan keawetan konstruksi. Berdasarkan hasil penelitian [13] dan [14] kayu bangkirai masuk dalam kuat acuan E12-E13 menurut standar yang diacu, yaitu SNI 7973:2013 mengenai Spesifikasi desain untuk konstruksi kayu [15].

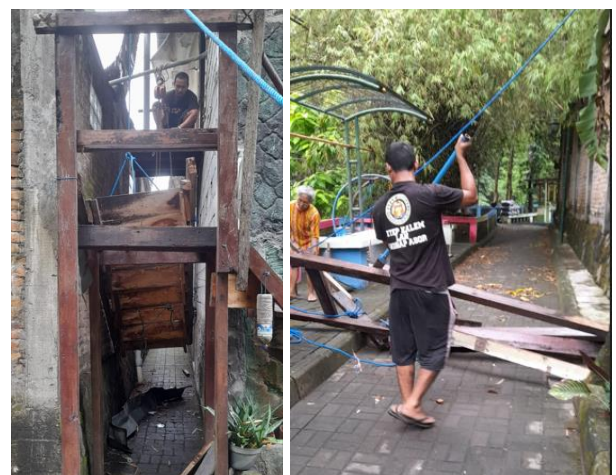
Gambar 7. Pembongkaran tangga eksisting

Pelaksanaan renovasi bangunan kayu berlangsung pada tanggal 2-5 Oktober 2022. Kegiatan ini merupakan kolaborasi antara pengabdian dan warga setempat, sehingga menunjukkan nilai gotong royong. Renovasi dimulai dengan pembongkaran

tangga kayu eksisting pada tanggal 2 Oktober 2022 (Gambar 7), sebelum pelaksanaan penyuluhan.

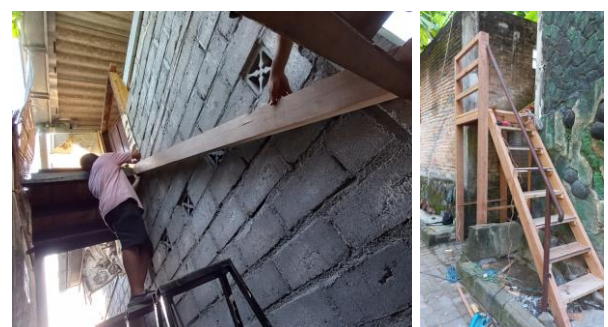
Gambar 8. Pemasangan tangga renovasi

Pada tanggal 3 Oktober 2022, tim pekerja renovasi melakukan persiapan pembuatan komponen-komponen tangga kayu renovasi di bengkel kerjanya. Proses renovasi di lokasi pengabdian dilanjutkan pada tanggal 4-5 Oktober 2022, yaitu dengan dimulainya pemasangan komponen-komponen tangga kayu renovasi (Gambar 8). Kedua dosen pengabdian melakukan supervisi dan *controlling* pelaksanaan pekerjaan instalasi ini.

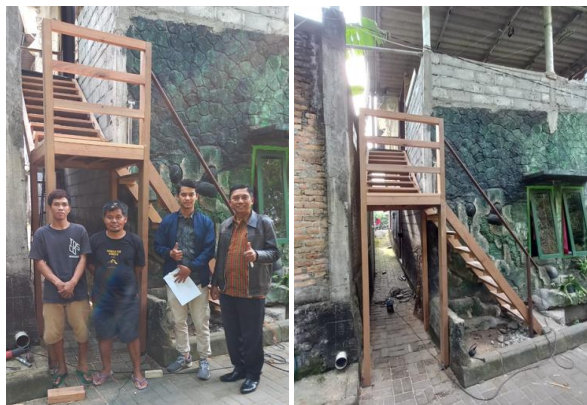
Gambar 10. Foto tim pengabdian dan hasil akhir pekerjaan renovasi tangga kayu

Pekerjaan renovasi ini merupakan hasil kolaborasi antara tim pengabdian dan warga setempat, baik dari segi daya (tenaga) maupun dana (biaya). Tim pengabdian dan warga setempat terlibat dalam keseluruhan proses renovasi, mulai dari pembongkaran hingga pemasangan tangga renovasi (Gambar 9). Dari segi pembiayaan, penyiapan dan pemasangan tangga renovasi didukung oleh dana pengabdian dari Lembaga Penelitian dan Pengabdian Masyarakat (LPPM) Universitas Atma Jaya Yogyakarta, sedangkan proses selanjutnya, yaitu pengecatan dan pengecoran, dibiayai secara swadaya oleh warga setempat. Hasil akhir pekerjaan renovasi ditunjukkan pada Gambar 10.
