Pemetaan Risiko Bencana Bangunan Museum Benteng Vredenburg dengan Metode Town Watching

Abstract—This paper explores the risk mapping process for the Vredenburg Fort Museum in Yogyakarta, Indonesia, utilizing the Town Watching method to address the vulnerability of cultural heritage buildings to natural disasters. It emphasizes the necessity for effective mitigation strategies and proposes the development of a self-assessment tool for disaster risk mapping. The study employs a Waterfall methodology, involving planning, analysis, design, implementation, and verification stages, supported by literature reviews and field observations. The findings aim to enhance disaster preparedness and cultural heritage protection, offering a reference for similar historical museums. The research highlights the importance of comprehensive disaster risk assessments.

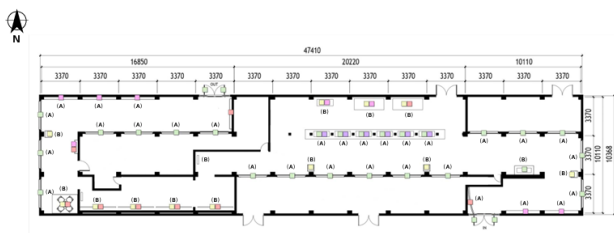
P1	MUDAH BERGULING	P4	MUDAH TERBAKAR	POSISI BENDA
P2	MUDAH BERGESER	P5	BERACUN	A ATAS
P3	MUDAH PECAH			B BAWAH

Gambar 21. Identifikasi dan simulasi gerak benda saat terjadi bencana

Saat terjadi bencana, benda – benda tersebut dapat menghambat jalur evakuasi pengunjung, selain karena posisi benda yang akan berpindah, beberapa jalur sirkulasi lebarnya kurang dari lebar standar sirkulasi (120 cm). Pada beberapa bagian ruang, terutama pada transisi dari 1 ruang diorama ke ruang lainnya, terjadi penyempitan sirkulasi yang berpotensi untuk menghambat jalur evakuasi. Salah satu kekurangan dalam Diorama 3 yaitu ruang ini memiliki sirkulasi *single way system* dimana ruang hanya memiliki 2 akses sebagai pintu masuk dan keluar yang jaraknya cukup jauh satu sama lain.

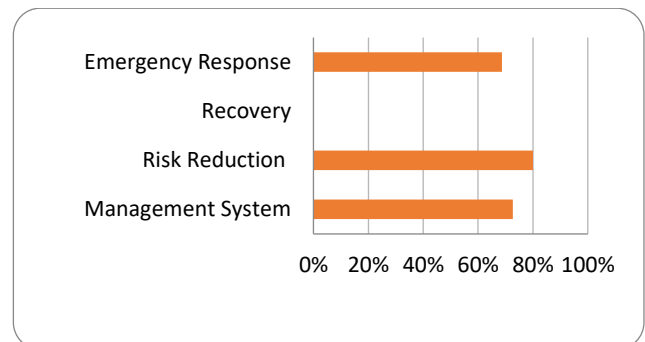
risiko yang tinggi (80%) diikuti oleh sistem manajemen (72,73%) dan kesiapan tanggap darurat (68,75%). Sama dengan Diorama 2, ruang dapur memiliki nilai sistem pemulihan yang rendah atau tidak ada. Sehingga diperlukannya peningkatan terhadap sistem pemulihan bangunan untuk meningkatkan efektivitas keseluruhan dari manajemen risiko bencana.

Gambar 23. Grafik Capacity and Preparedness ruang Dapur

Berdasarkan formulir Instrumen Penilaian Risiko Cagar Budaya, ruang dapur memiliki tingkat nilai probabilitas yang rendah, sehingga saat terjadi bencana bangunan akan memiliki tingkat risiko yang rendah terhadap dampak signifikan dari bencana seperti pada Tabel 5. Gambar 23 menjelaskan ruang Dapur memiliki sistem pengurangan

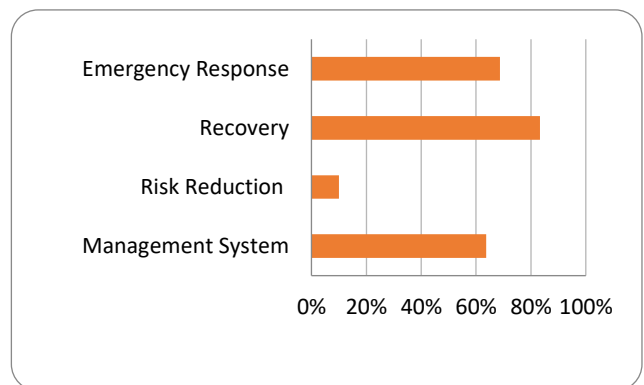
Tabel 6. Meskipun berada dalam kompleks yang sama dengan bangunan museum lain, ruang perpustakaan dan bimbingan memiliki kemungkinan dampak yang signifikan saat terjadi gempa. Berdasarkan grafik pada Gambar 28, ruang Perpustakaan dan Bimbingan memiliki penanganan pemulihan pasca bencana yang lebih tanggap (83,33%). Kesiapan tanggap darurat dan sistem manajemen berada dalam persentase tengah (68,75% dan 63,64%) menunjukkan adanya kesiapan serta efektivitas manajemen dalam menangani bahaya. Namun pengurangan risiko terhadap bahaya pada ruang Perpustakaan dan Bimbingan belum 90% terpenuhi menunjukkan kurangnya kesiapan dalam mengatasi pengurangan risiko bencana.

Gambar 28. Grafik Capacity and Preparedness ruang Perpustakaan dan Bimbingan

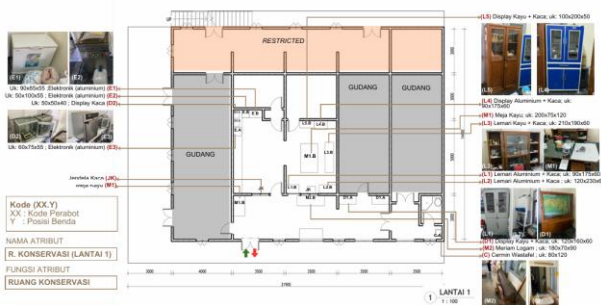
Ruang konservasi pada bangunan N1 memiliki fungsi sebagai ruang penyimpanan dengan luas 252 m². Ruangan ini menyimpan benda – benda seni dan koleksi museum baik yang asli maupun replika yang tidak dipamerkan di diorama.

Gambar 30. Identifikasi benda dan furnitur didalam ruang Konservasi
