KAJIAN STABILITAS TITIK P21 LERENG TANGGUL PENAHAN LUMPUR SIDOARJO

Budijanto Widjaja dan Virda Alfionida

Abstrak: Munculnya semburan lumpur panas di Porong Sidoarjo, Jawa Timur sejak tahun 2006, telah mengakibatkan tergenangnya kawasan pemukiman dan pertanian serta memiliki potensi bahwa lumpur tersebut masih tetap menyembur beberapa tahun ke depan. Sejumlah upaya telah dilakukan diantaranya dengan membuat tanggul panahan lumpur. Berdasarkan pengamatan visual yang dilakukan dilihat dari struktur luar tanggul, tanggul masih dalam keadaan yang cukup baik. Tujuan dari penelitian ini adalah untuk mengetahui faktor keamanan terhadap stabilitas lereng pada tanggul Lumpur Sidoarjo terutama pada titik P21. Faktor keamanan yang dianalisis menggunakan program komputer Plaxis. Simulasi dilakukan secara bertahap sesuai dengan urutan konstruksi timbunan yang telah direncanakan hingga saat setelah konstruksi selesai dilaksanakan. Hasil simulasi menunjukkan bahwa faktor keamanan berubah terhadap waktu dan memiliki nilai kritis pada saat konstruksi timbunan selesai dilakukan yaitu sebesar 0.99. Kemudian, faktor keamanan meningkat setelah proses konsolidasi pada tahun ke-8 yaitu 1.59. Secara umum

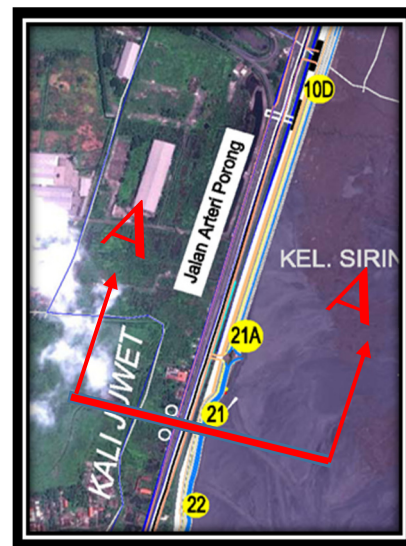
Gambar 4. Potongan melintang titik P21 (BPLS, 2016)

Tanggul Lumpur Sidoarjo titik P21 berada di Kelurahan Jatirejo yang berada di sisi Barat tanggul Lumpur Sidoarjo.

Tepat di bagian depan tanggul titik P21 tersebut, merupakan jalan arteri Porong. Tanggul Lumpur Sidoarjo titik P21 ini dapat dilihat pada Gambar 4.

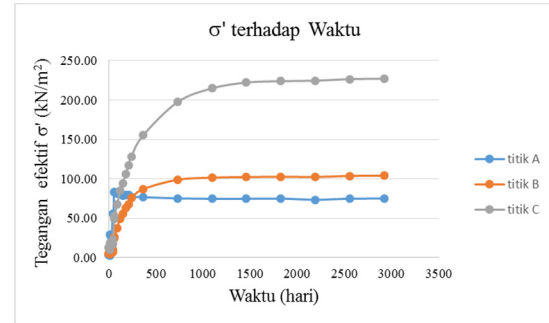
Gambar 13. Perubahan tegangan efektif terhadap waktu

Kurva tegangan efektif (σ') mengalami kenaikan secara bertahap seiring dengan menurunnya Δu akibat proses penimbunan (Gambar 13). Ketika Δu mencapai nilai terendahnya, yaitu pada waktu hari ke-2920, mengakibatkan σ' membesar seiring dengan peningkatan waktu dan memiliki nilai tertinggi pada akhir konsolidasi.

Jika diperhatikan, tegangan vertikal efektif pada titik C adalah yang paling besar. Semakin dalam suatu titik semakin besar tegangan efektifnya.

Besar nilai tegangan efektif (σ_v') menunjukkan semakin kecil nilai tekanan air pori eksese (Δu), maka akan semakin besar tegangan efektif (σ_v') yang terjadi sampai mencapai nilai konstan.

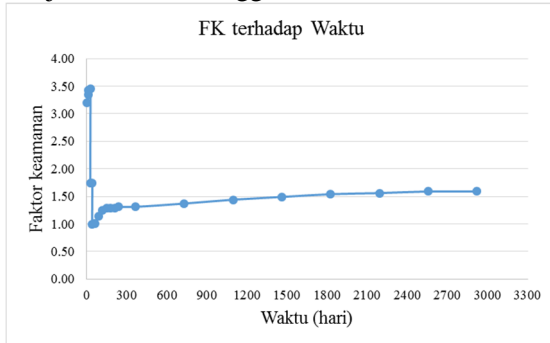
Gambar 14. Variasi faktor keamanan terhadap waktu

Gambar 14 menunjukkan perubahan nilai faktor keamanan (FK) sesuai dengan urutan konstruksi.

FK kritis adalah sebesar 0.99 yaitu pada saat timbunan selesai dikonstruksi. Adapun kriteria FK minimum untuk stabilitas lereng yang aman adalah sebesar 1.3 sesuai dengan rekomendasi

dari Duncan dan Wright (2005). Jika diselidiki lebih lanjut, FK mulai timbunan ke-1 hingga 3 mengalami penurunan saat dilakukan penimbunan. Hal ini terjadi karena gaya geser menjadi semakin tinggi akibat timbunan.

Nilai FK terhadap waktu setelah penimbunan ke-3 kembali meningkat mencapai nilai yang konstan setelah konstruksi selesai atau pada saat tidak ada lagi penimbunan.

Hubungan FK terhadap waktu pada Gambar 14 menunjukkan bahwa lereng kurang stabil pada saat konstruksi. Namun demikian, stabilitas jangka panjang (*long term*) menunjukkan kecenderungan aman dengan FK sebesar 1.78.

Faktor keamanan terkecil tanggul tersebut terjadi pada saat akhir penimbunan tertinggi dengan stabilitas kurang aman, lalu faktor keamanan kembali meningkat seiring dengan proses konsolidasi pada hari ke-2920 yaitu 1.59.
