ANALISIS ESTIMASI BIAYA PERAWATAN BANGUNAN GEDUNG FAKULTAS TEKNIK UNIVERSITAS PALANGKA RAYA

**Rudi Waluyo, Veronika Happy Puspasari, Diah Sintia Ayu Ningrum, Pia Inez Devina, Adeis
Trisa Pihawiano**

Jurusan/Program Studi Teknik Sipil, Fakultas Teknik, Universitas Palangka Raya
Jln Yos Sudarso, Palangka Raya
e-mail: rudiwaluyo@jts.upr.ac.id

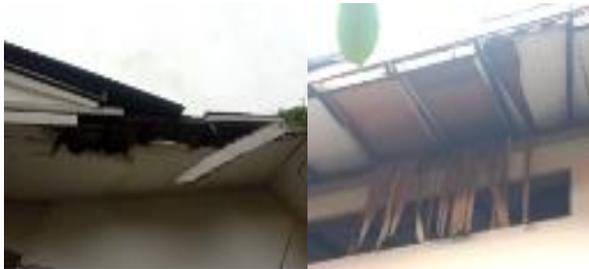
Universitas Palangka Raya merupakan satu-satunya Universitas Negeri yang ada di Kalimantan Tengah dan merupakan salah satu Universitas terluas yang ada di Indonesia dengan luas lahan yang dimiliki sebesar 367 ha. Selain itu Universitas Palangka Raya memiliki lebih dari 200 bangunan Gedung. Saat ini banyak sekali gedung-gedung di Universitas Palangka Raya yang mengalami kerusakan, khususnya di Fakultas Teknik. Kerusakan ini ditandai dengan adanya kebocoran, plafond berlubang, kaca jendela pecah dan lain-lain. Kondisi ini disebabkan oleh bangunan yang ada sudah memiliki umur lebih dari 25 tahun. Kondisi pandemi covid-19 juga merupakan salah satu penyebab kerusakan yang terjadi. Dikarenakan kegiatan banyak yang dilakukan secara online termasuk perkuliahan, maka banyak gedung yang terbengkalai dan kurang diperhatikan. Sejumlah kerusakan yang ada pada bangunan gedung yang ada di Fakultas Teknik dapat dilihat pada Gambar 1.

Gambar 1. Kerusakan pada Bangunan Gedung di Fakultas Teknik UPR
