PENILAIAN KONDISI FISIK RUMAH TRADISIONAL JOGLO DI KELURAHAN JAGALAN, KOTAGEDE

Omah UGM, Bodon, Jagalan, Kotagede

Rumah Joglo Bapak Nurdjuhan, Citran, Jagalan, Kotagede

Rumah Joglo Bapak Pawirohardjo, Citran, Jagalan, Kotagede

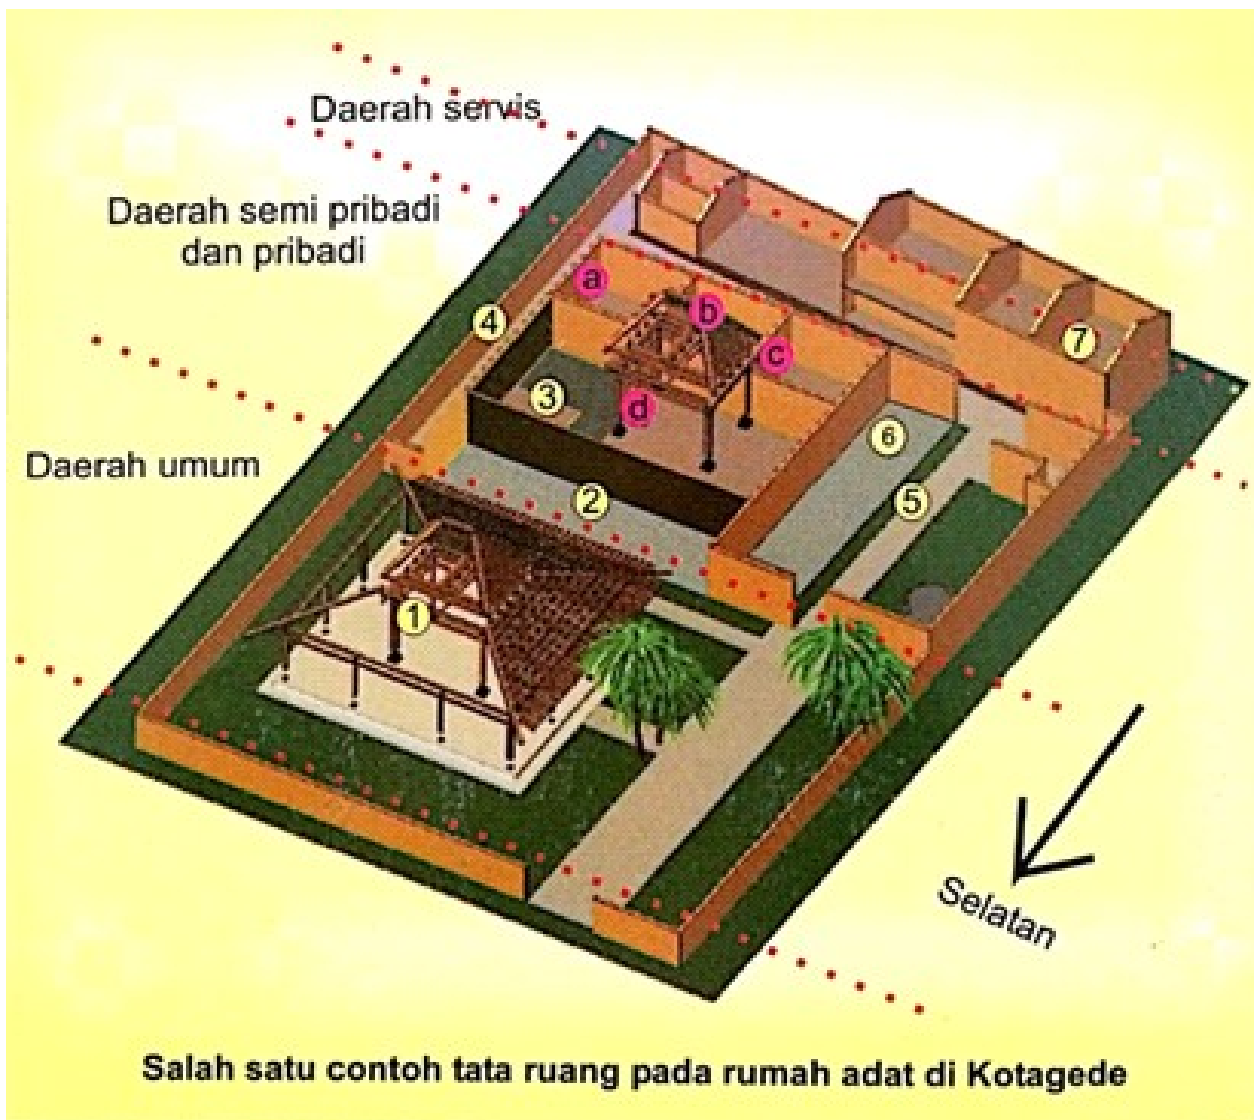
Gambar 1 Tata Ruang Rumah Jawa

Bentuk denah dasar rumah Jawa adalah bujur sangkar atau empat persegi panjang. Tata letak rumah sesuai sumbu utara-selatan dan memiliki nilai kesakralan yang semakin meningkat ke arah bangunan dalam. Posisi dalam dalam tata letak rumah Jawa berbeda di belakang pendapa. Dalam memiliki ruang tengah yang berfungsi sebagai ruang duduk keluarga serta tiga *senhong* atau kamar di sisi belakang yakni *senhong kiwa*, *senhong tengah* atau *pasren* atau *petanen*, dan *senhong tengen*. Bagian terluar dalam disebut *emper*. Tapak dapat dikelompokkan menjadi tiga area yaitu, daerah umum, daerah semi pribadi dan pribadi, dan servis. (Adibowo, Gupta, Titisari, & Nurfitri, 2011).

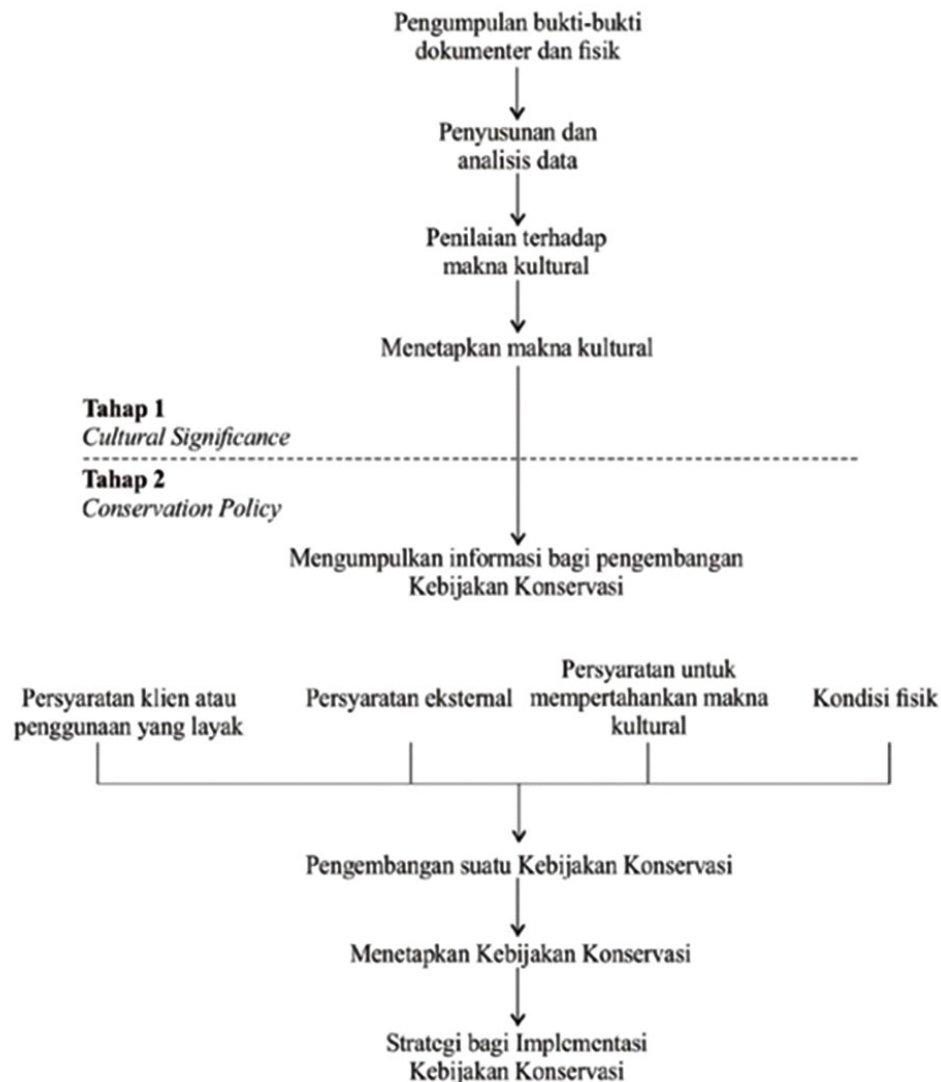
Gambar 2 Diagram Rencana Konservasi. Sumber: (Kerr, *The Conservation Plan: A Guide to the Preparation of Conservation Plans for European Cultural Significant*, 1982)

- a). Tahap 1 : *Statting Cultural Significance*, merupakan usaha memahami dan menilai makna kultural dari bangunan beserta nilai tempatnya dengan kriteria penilaian tertentu. Sebagai contoh, keindahan, sejarah dan keilmuan, maupun nilai demonstrative, hubungan asosiasional, kualitas formal dan estetis.
- b). Tahap 2 : *Conservation Policy*, merupakan pencarian cara-cara terbaik dalam mempertahankan nilai-nilai tersebut dalam penggunaannya dan pengembangan di masa yang akan datang.
