# EFEKTIVITAS SARANA DAN JALUR EVAKUASI DARURAT MALL BLOK M PLAZA

**Title:** *Effectiveness of Facilities and Emergency Evacuation Paths of Blok M Plaza Mall*

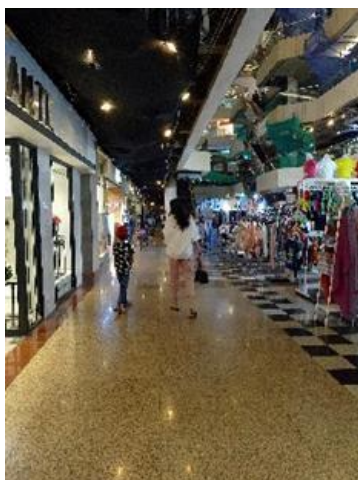
Gambar 5. Koridor

Namun dari data kuesioner masih ada pengguna yang menjawab sangat tidak setuju dan juga tidak setuju (data kuesioner 2,3,12,16,32,34,36), di lihat dari data kuesioner, kemungkinan koresponden tersebut berada pada koridor yang menjadi sempit karena adanya barang-barang proyek renovasi pada koridor tersebut.

Dari hasil data observasi dan kuesioner diperoleh bahwa dimensi koridor sebagai sirkulasi sarana evakuasi pada ruang dalam pada

Mall Blok M Plaza sudah lebih dari standar dan lebarnya lebih dari 180cm yaitu 340cm.

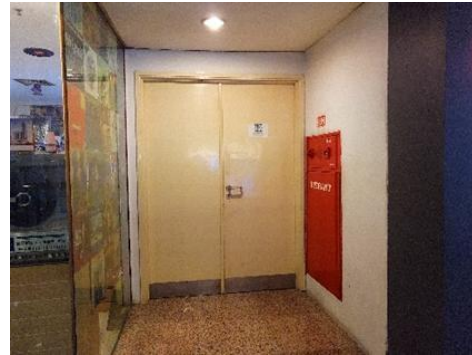
Gambar 8. Pintu Kebakaran

Dari hasil pengambilan data observasi diperoleh rata-rata sebagai berikut: data observasi menunjukkan bahwa bahan, dimensi dan kelengkapan pintu darurat memiliki nilai 3 yang berarti jumlah dan letak akses *exit* sudah sesuai dengan standar.

Dari hasil data observasi diperoleh bahwa bahan, dimensi dan kelengkapan pintu darurat pada Mall Blok M Plaza sudah sesuai standar.

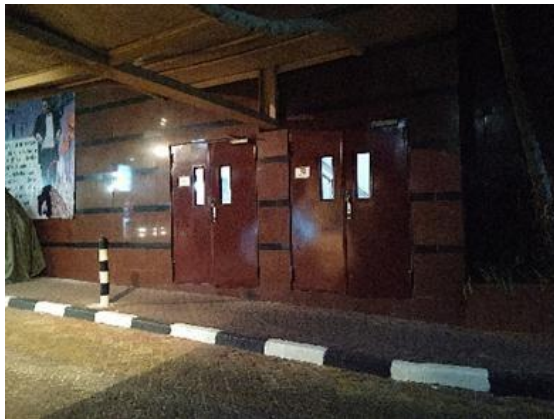
Gambar 10. Pintu Darurat Terhubung Keluar

Dari hasil data observasi dan kuesioner diperoleh bahwa letak pintu darurat terhubung keluar pada Mall Blok M Plaza sudah sesuai standar dan letaknya dekat dengan titik kumpul (*assembly point*).

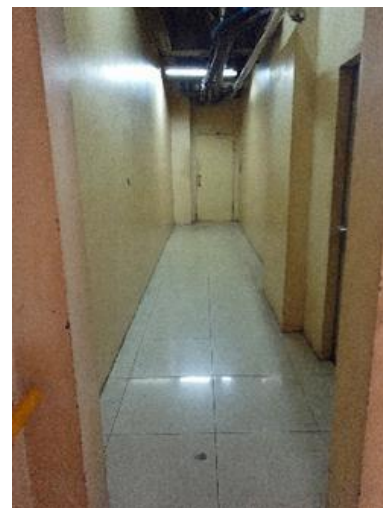
Gambar 12. Letak Tangga Darurat

Pada area *Lower Ground* letak tangga darurat tidak dapat menjangkau ke seluruh area Mall Blok M Square. Dengan demikian, dari itu hasil data observasi menunjukkan pada lantai *Lower Ground* memiliki rating scale 2 yang artinya kurang dari standar.

Dari hasil data observasi dan kuesioner diperoleh bahwa letak tangga darurat pada Mall Blok M Plaza sudah sesuai standar dan letaknya mudah dilihat oleh pengguna.

1. Letak tangga darurat pada lantai *ground* tidak sesuai standar, karena tidak menjangkau seluruh wilayah bangunan, selain itu ada sisi samping bangunan yang tidak terdapat tangga darurat, maka perlu di lakukan peninjauan kembali oleh pihak Mall Blok M Plaza, mungkin perlu di tambahkan akses tambahan pada sisi yang tidak terjangkau oleh jarak maksimal tangga darurat.

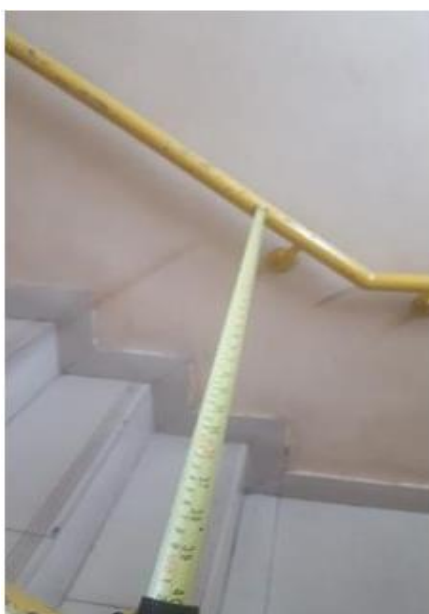
Gambar 13. Dimensi Tangga Darurat

Dari hasil pengambilan data observasi diperoleh rata-rata sebagai berikut: data observasi menunjukkan bahwa dimensi, bahan, dinding tangga darurat memiliki nilai 2,2 yang berarti dimensi, bahan, dinding tangga darurat pada Mall Blok M Plaza kurang dari standar.

Dari hasil data observasi diperoleh dimensi, bahan, dinding tangga darurat pada Mall Blok M Plaza kurang dari standar, dikarenakan lebar tangga yang kurang dari 120 cm, yaitu hanya selebar 100 cm.

2. Dimensi tangga darurat tidak memenuhi standar minimal 120 cm, sedangkan pada Mall Blok M Plaza hanya memiliki lebar 95–105 cm. Akibatnya, tangga darurat hanya bisa diakses satu per satu orang dan evakuasi menjadi lebih lambat. Kondisi ini perlu di ditinjau pihak Mall Blok M Plaza untuk diubah menjadi akses darurat pengguna yang memenuhi standar. Apabila belum cukup, perlu ditambahkan akses evakuasi darurat yang memadai dibuat di luar area bangunan mall, agar proses evakuasi darurat lebih efektif.

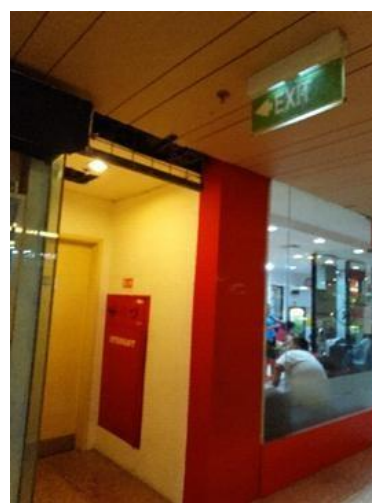
Gambar 15. Penanda exit

Dari hasil pengambilan data observasi dan kuesioner diperoleh rata-rata sebagai berikut: data observasi menunjukkan bahwa penanda atau *signage* memiliki nilai 3,6 yang berarti penanda atau *signage* sudah lebih dari standar, sedangkan dari hasil data kuesioner mendapat nilai sebesar 41,7% untuk setuju, yang berarti penanda atau *signage* pada Mall Blok M Plaza sudah standar dan mudah di temukan oleh pengguna. Dari hasil data observasi dan kuesioner diperoleh bahwa penanda atau *signage* pada Mall Blok M Plaza sudah sesuai standar dan letaknya mudah dilihat oleh pengguna.

3. Penanda atau *signage* tanda jalur evakuasi darurat pada lantai *upper ground* terlalu kecil dan susah dilihat, peneliti merekomendasikan untuk menambah penanda yang lebih besar dan mudah untuk dilihat oleh pengunjung Mall Blok M Plaza.

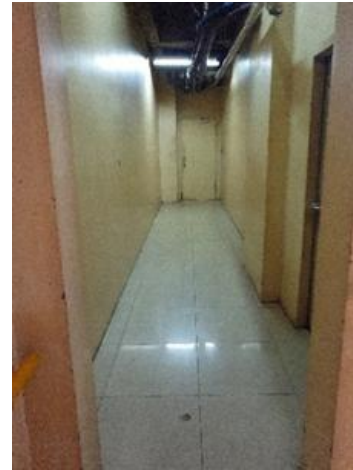
Gambar 17. Jarak Tempuh Pencapaian

Data observasi menunjukkan, jarak tempuh capai dari koridor menuju tangga darurat mendapat nilai 4, artinya jarak tempuh dari koridor menuju tangga darurat lebih dari standar, sedangkan data kuesioner mendapat nilai sebesar 41,7% untuk netral, dan 36,1% untuk setuju, artinya jarak tempuh dari koridor menuju tangga darurat pada Mall Blok M Plaza sesuai standar; letaknya dekat dan mudah diakses.
