Penyuluhan Sambungan Kayu dan Perbaikan Tangga Kayu Ruang Pertemuan Warga Kelurahan Bener, Kemantren Tegalrejo, Yogyakarta

Henda Febrian Egatama, Ade Lisantono
Universitas Atma Jaya Yogyakarta, Jalan Babarsari No. 44, Yogyakarta
Email: henda.egatama@uajy.ac.id

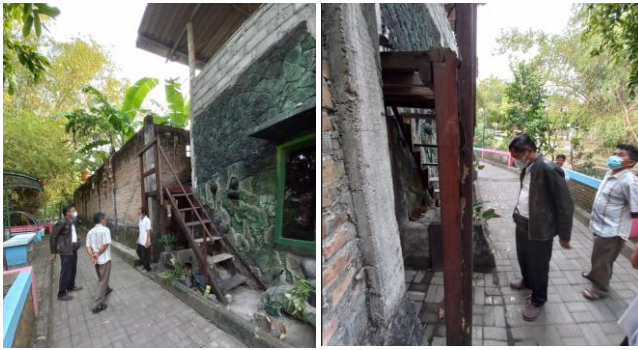
Gambar 3. Pelaksanaan survey dan identifikasi masalah

Survey pertama dilakukan oleh kedua Dosen Pengabdian pada hari Sabtu, 17 September 2022 pukul 16.30. Pada survey ini, Dosen Pengabdian bersama dengan seorang tukang menemui Bapak Yuni Mulyono selaku perwakilan warga RT 10 RW 03 Kelurahan Bener, untuk meninjau dan mendiskusikan permasalahan bangunan kayu milik kampung yang rusak (Gambar 3). Dari hasil tinjauan dan diskusi, diperoleh data bahwa kerusakan tangga kayu warga disebabkan oleh paparan cuaca langsung terhadap konstruksi kayu. Selain itu, kualitas material kayu eksisting yang kurang baik menimbulkan kerusakan-kerusakan berupa keropos di berbagai bagian tangga kayu (Gambar 4). Material kayu eksisting yang digunakan adalah kayu glugu Jawa.

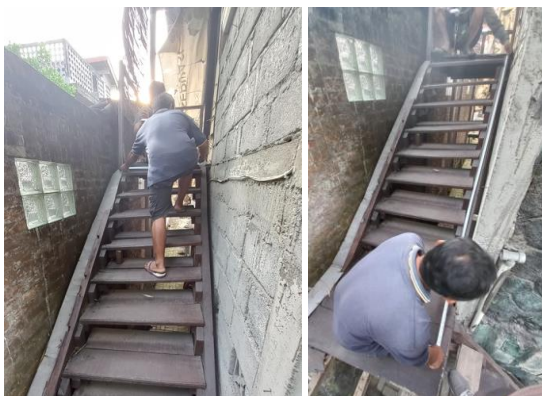
Gambar 5. Pengukuran kebutuhan kayu renovasi

Pada tanggal 24 September 2022 pukul 16.00, Dosen Pengabdian bersama dua orang tukang mengunjungi lokasi pengabdian untuk melakukan pengukuran detail kebutuhan material kayu renovasi (Gambar 5). Dari diskusi yang mempertimbangkan mutu dan kebutuhan material serta anggaran dana pengabdian, disepakati untuk memilih kayu Bangkirai sebagai material utama kayu renovasi. Komponen-komponen tangga yang direnovasi mencakup kolom-kolom (tiang-tiang penyangga), balok-balok tangga, bordes bawah, dan beberapa papan anak tangga. Tiang-tiang tambahan juga direncanakan untuk mendukung bordes atas yang dalam kondisi eksisting merupakan struktur kantilever. Dari hasil pengukuran dan perhitungan ini, diperkirakan anggaran untuk material renovasi kurang lebih adalah Rp 5.550.000,00. Mengingat keterbatasan dana pengabdian yang tersedia dan tingkat kerusakan serta urgensi bangunan, dosen pengabdian memutuskan untuk menunda renovasi terhadap gasebo warga pada pengabdian ini.

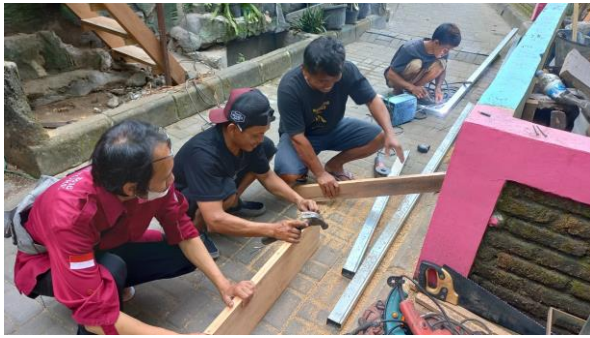
Gambar 9. Kolaborasi warga dan tim pengabdian renovasi

Pekerjaan renovasi ini merupakan hasil kolaborasi antara tim pengabdian dan warga setempat, baik dari segi daya (tenaga) maupun dana (biaya). Tim pengabdian dan warga setempat terlibat dalam keseluruhan proses renovasi, mulai dari pembongkaran hingga pemasangan tangga renovasi (Gambar 9). Dari segi pembiayaan, penyiapan dan pemasangan tangga renovasi didukung oleh dana pengabdian dari Lembaga Penelitian dan Pengabdian Masyarakat (LPPM) Universitas Atma Jaya Yogyakarta, sedangkan proses selanjutnya, yaitu pengecatan dan pengecoran, dibiayai secara swadaya oleh warga setempat. Hasil akhir pekerjaan renovasi ditunjukkan pada Gambar 10.
